Bouwkundig

Rapport

**Koningin Julianaweg 10
7433 DA Schalkhaar**

Op 23 juli 2025 heb ik een bouwkundig onderzoek uitgevoerd aan de Koningin Julianaweg 10. Dat heb ik met veel genoegen en naar beste kunnen en weten gedaan. De resultaten van mijn bevindingen en adviezen vindt u terug in dit volledige bouwkundige rapport. Deze voldoet aan de NTA 8060:2021. Dit is de norm die een eenduidige methodiek beschrijft om de bouwkundige staat vast te leggen.

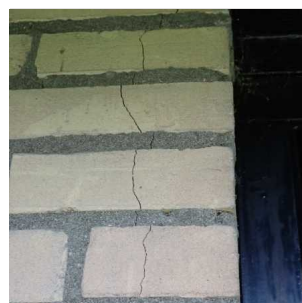
Scheurvorming

Deze schade/scheurvorming is beperkt van aard en vormt geen constructief risico. De scheuren kunnen het gevolg zijn van natuurlijke werking van materialen of lichte zettingen van het gebouw. Hoewel herstel constructief gezien niet noodzakelijk is, kan er – indien gewenst – wel worden gekozen voor een esthetisch herstel om het aanzicht te verbeteren.

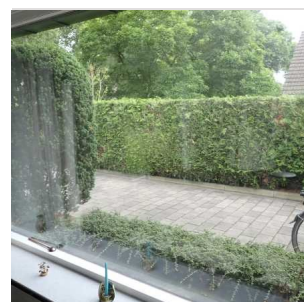
Kozijnen - Beglazing

Er is 'lekkende' isolerende beglazing aanwezig. Hierdoor ontstaat condensatie en/of een dof witte uitslag tussen de beglazing, waardoor het zicht kan verminderen, alsmede de isolerende werking. Beglazing met dergelijke lekkage dient te worden vervangen.

Beoordeling: **Onvoldoende**

direct (3 - 12 mnd): € 450

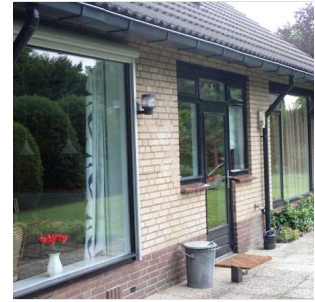
Kozijnen - Schilderwerk

De conditie van het schilderwerk

Het schilderwerk behoeft aandacht. Professioneel onderhoud dient te worden uitgevoerd. Met name de gevoelige delen, zoals liggende delen en verbindingen, extra behandelen. Voor zover noodzakelijk inspectie en herstel van gebreken uitvoeren aan zwakke plekken.

Beoordeling: **Voldoende**

1 - 5 jaar: € 2.850

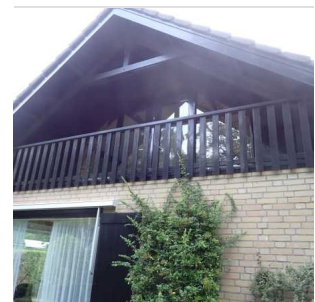
Balkon - Balustrade

Het schilderwerk behoeft aandacht. Professioneel onderhoud dient te worden uitgevoerd. Met name de gevoelige delen, zoals liggende delen en verbindingen, extra behandelen. Voor zover noodzakelijk inspectie en herstel van gebreken uitvoeren aan zwakke plekken.

Beoordeling: **Onvoldoende**

direct (3 - 12 mnd): € 600

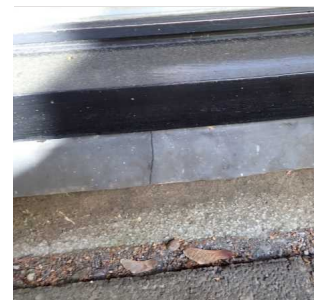
Balkon - Waterkerende voorziening

Scheuren in het materiaal

In het lood is scheurvorming aanwezig. Hiermee verliest het deels zijn functie en zal er lekkage ontstaan. Vooralsnog gaan we ervan uit dat door middel van reparatie de gebreken kunnen worden hersteld. Tot vervanging dient rekening gehouden te worden met hogere onderhoudskosten.

Beoordeling: **Onvoldoende**

direct (3 - 12 mnd): € 90

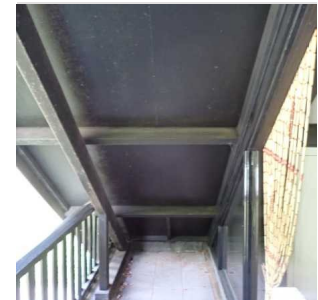
Schilderwerk

Het schilderwerk behoeft aandacht. Professioneel onderhoud dient te worden uitgevoerd. Met name de gevoelige delen, zoals liggende delen en verbindingen, extra behandelen. Voor zover noodzakelijk inspectie en herstel van gebreken uitvoeren aan zwakke plekken.

Beoordeling: **Voldoende**

1 - 5 jaar: € 1.800

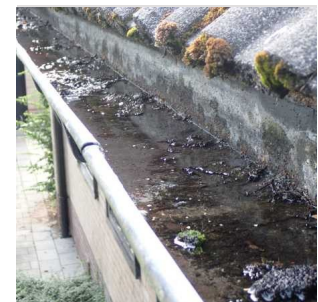
Goten

De goten zijn bekleed maar vertonen gebreken die de functionaliteit en duurzaamheid van het systeem aantasten. Gezien de beschadigingen is het aanbevolen om de goten op termijn volledig te vervangen om schade en lekkages te voorkomen. Het is raadzaam om de situatie regelmatig te inspecteren en tijdig actie te ondernemen.

Beoordeling: **Voldoende**

1 - 5 jaar: € 3.450

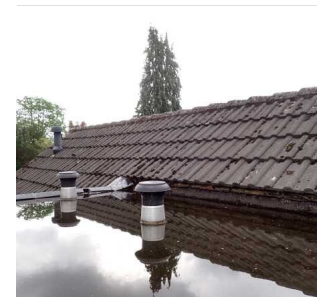
Dakkapel - Dakbedekking

Het materiaal is gedateerd, er is schade, of de technische levensduur is bereikt. Door de verminderde conditie van de dakbedekking bestaat er een verhoogd risico op lekkages en/of vervolgschade aan de dakconstructie. Vervanging van de bedekking is op (korte) termijn noodzakelijk.

Beoordeling: **Voldoende**

1 - 5 jaar: € 1.100

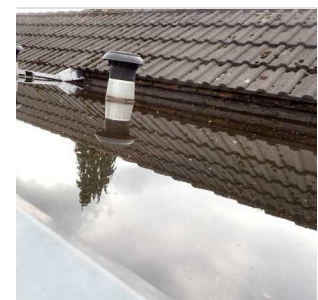
Het afschot van het platte dak is onvoldoende; het is belangrijk om het afschot te verbeteren met isolatiemateriaal zodra de dakbedekking wordt vervangen, zodat water efficiënt wordt afgevoerd. Indien nodig kan extra afvoer, zoals regenpijpen, worden toegevoegd om stagnatie te voorkomen. Deze maatregelen verbeteren zowel de waterafvoer als de levensduur van het dak.

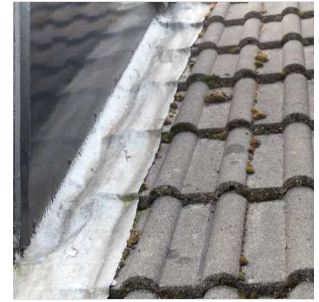
Dakkapel - Waterkerende voorziening

De loodstroken verkeren (deels) in onvoldoende staat en de technische levensduur is bereikt. Indien er momenteel geen actieve lekkages zijn, kan het vervangen van de loodstroken mogelijk nog even worden uitgesteld. Echter, het is raadzaam om rekening te houden met het vervangen van de loodstroken, gezien het verhoogde risico op lekkage en de mogelijke gevolgschade.

Beoordeling: **Voldoende**

1 - 5 jaar: € 660

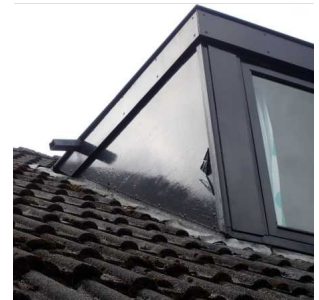
Dakkapel - Zijwangen / boeiborden

Het schilderwerk behoeft aandacht. Professioneel onderhoud dient te worden uitgevoerd. Met name de gevoelige delen, zoals liggende delen en verbindingen, extra behandelen. Voor zover noodzakelijk inspectie en herstel van gebreken uitvoeren aan zwakke plekken.

Beoordeling: **Onvoldoende**

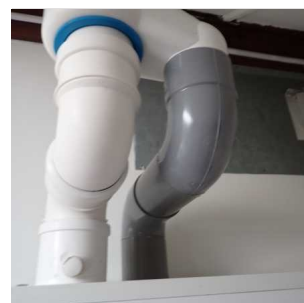
Situatie rookgasafvoer

Er zijn gebreken aan de bevestiging en/of er is foutief materiaal gebruikt en/of er ontbreken zaken rondom de rookgasafvoer en/of luchttoevoer. Dit is een verhoogd risico voor de veiligheid en gezondheid.

Beoordeling: **Onvoldoende**

direct (3 - 12 mnd): € 350

De gehele installatie dient door een gecertificeerd installateur gecontroleerd te worden en indien nodig hersteld. Dit dient uitgevoerd te worden conform de normen van de Gasketelwet. De uiteindelijke kosten kunnen afwijken door mogelijke aanwezigheid van overige gebreken.

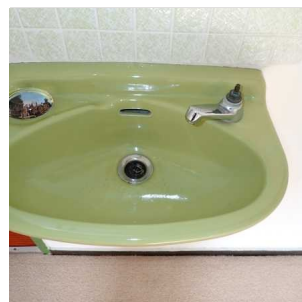
Wasbak 1

Gebreken aan kraan

Beoordeling: **Onvoldoende**
