Gebreken en risico's

van het bouwkundig onderzoek
uitgevoerd aan:

**Koningin Julianaweg 10
7433 DA Schalkhaar**

bouwkundig rapport
nummer 505437

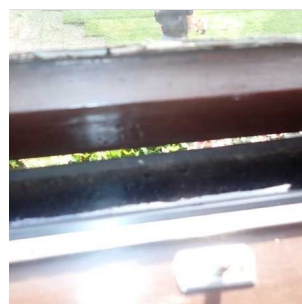
Kozijnen - Soort materiaal

Hout (kozijn)

De conditie van de draaiende delen

Er is steekproefsgewijs vastgesteld dat één of meerdere ramen/deuren klemt of aanloopt bij het openen en afsluiten. In de meeste gevallen kan dit opgelost worden middels afstellen. Daarnaast dienen de bewegende onderdelen periodiek onderhouden en schoongemaakt te worden.

Beoordeling: **Onvoldoende**

direct (3 - 12 mnd): € 120

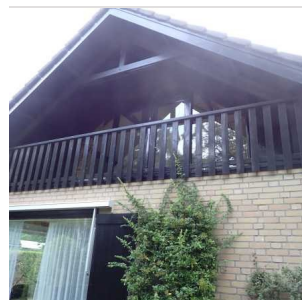
Balkon - Balustrade

Hout - voor

Conditie van het schilderwerk

Het schilderwerk behoeft aandacht. Professioneel onderhoud dient te worden uitgevoerd. Met name de gevoelige delen, zoals liggende delen en verbindingen, extra behandelen. Voor zover noodzakelijk inspectie en herstel van gebreken uitvoeren aan zwakke plekken.

Beoordeling: **Onvoldoende**

direct (3 - 12 mnd): € 600

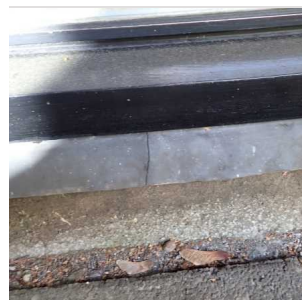
Balkon - Waterkerende voorziening

Lood - voor

Scheuren in het materiaal

In het lood is scheurvorming aanwezig. Hiermee verliest het deels zijn functie en zal er lekkage ontstaan. Vooralsnog gaan we ervan uit dat door middel van reparatie de gebreken kunnen worden hersteld. Tot vervanging dient rekening gehouden te worden met hogere onderhoudskosten.

Beoordeling: **Onvoldoende**

direct (3 - 12 mnd): € 90

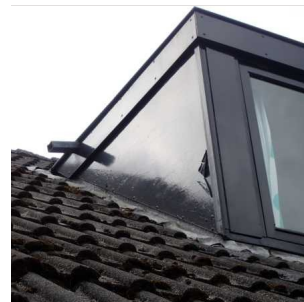
Dakkapel - Zijwangen / boeiborden

Hout

De conditie van het schilderwerk

Het schilderwerk behoeft aandacht. Professioneel onderhoud dient te worden uitgevoerd. Met name de gevoelige delen, zoals liggende delen en verbindingen, extra behandelen. Voor zover noodzakelijk inspectie en herstel van gebreken uitvoeren aan zwakke plekken.

Beoordeling: **Onvoldoende**

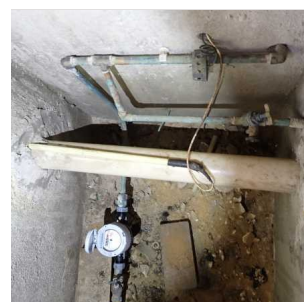
Water

Oxidatie

Oxidatie is een verslechtering van een materiaal door reactie met de omgeving. Het metaal van de leidingen en koppelingen worden aangetast indien fysieke en chemische reacties aanwezig zijn. Leidingwerk kan hierdoor groen uitslaan. Het isoleren van het leidingwerk zou een afdoende preventieve maatregel kunnen zijn.

Beoordeling: **Onvoldoende**

direct (3 - 12 mnd): € 120

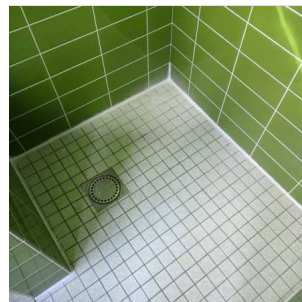
Badkamer - Kitafwerkingen

1e Verdieping

De conditie van het kitwerk

Het aanwezige kitwerk verkeert niet in een goede conditie. Deze situatie kan, afhankelijk van het gebruik, een lekkage veroorzaken. Onderhoud en herstel dient te worden uitgevoerd.

Beoordeling: **Onvoldoende**

direct (3 - 12 mnd): € 130

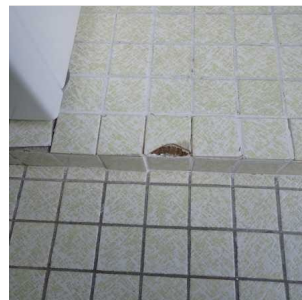
Badkamer - Vloer

1e Verdieping - Tegelwerk

Gescheurd tegelwerk

Er is schade opgemerkt aan het tegelwerk. Dit kan te maken hebben met de werking en zetting van materialen en/of muren. Tegels met barsten kunnen worden vervangen. Indien deze niet in een watergebied zitten, kunnen de tegels mogelijk gehandhaafd blijven.

Beoordeling: **Onvoldoende**

direct (3 - 12 mnd): € 125

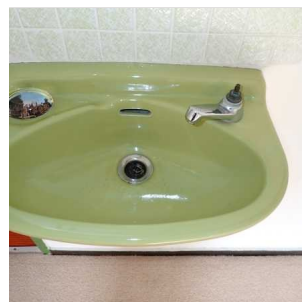
Wasbak 1

1e Verdieping

Gebreken aan kraan

Er zijn gebreken aan de kraan en deze kan niet voldoende functioneren. Indien reparatie niet meer mogelijk is, zal de kraan vervangen moeten worden.

Beoordeling: **Onvoldoende**

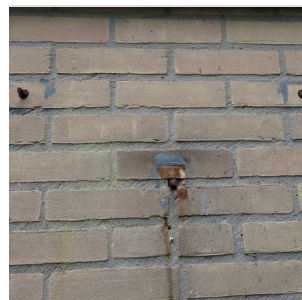
Materiaal van de gevel - Metselwerk

Bijgebouw - en achter

Roest

In de gevel is roestend ijzer waargenomen. Daar waar voorheen iets aan de gevel is gemonteerd geweest is dit metaal niet geheel of onvoldoende verwijderd. Het roestende ijzer dient te worden verwijderd en daar waar nodig de gevel herstellen conform het bestaande werk.

Beoordeling: **Onvoldoende**

direct (3 - 12 mnd): € 65
