Bouwkundig

Rapport

**Koningin Julianaweg 10
7433 DA Schalkhaar**

Op 23 juli 2025 heb ik een bouwkundig onderzoek uitgevoerd aan de Koningin Julianaweg 10. Dat heb ik met veel genoegen en naar beste kunnen en weten gedaan. De resultaten van mijn bevindingen en adviezen vindt u terug in dit volledige bouwkundige rapport. Deze voldoet aan de NTA 8060:2021. Dit is de norm die een eenduidige methodiek beschrijft om de bouwkundige staat vast te leggen.

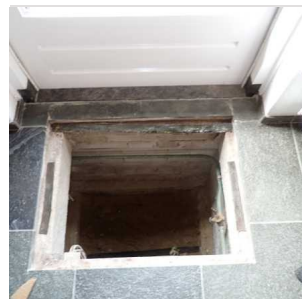
De kruipruimte, voor zover toegankelijk is geweest ten tijde van de inspectie is (vanaf het vloerluik) geheel te overzien. De inspectie is vanaf deze locatie visueel uitgevoerd. Er is voldoende hoogte in de kruipruimte. Hierdoor is onderhoud goed mogelijk. Bij verblijf in kruipruimtes dient u altijd ter zekerheid voor een 'wacht' bij het luik te zorgen. Deze visuele inspectie is echter uitgevoerd vanaf het luik.

Situatie in de kruipruimte

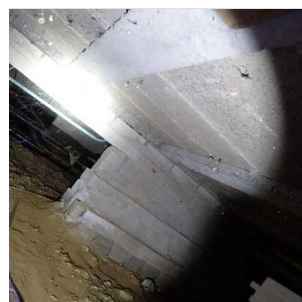
Voor zover visueel waarneembaar zijn er tijdens de keuring geen afwijkingen aan dit onderdeel geconstateerd. Dit onderdeel van de woning / voorziening verkeert in goede conditie en kan functioneren.

Beoordeling: **Goed**

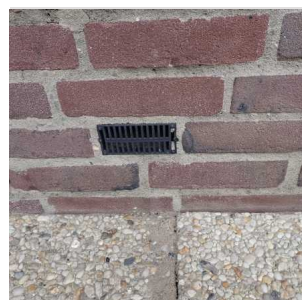
Ventilatie t.b.v. de kruipruimte

De ventilatie vanuit de gevel ten behoeve van de kruipruimte is goed.

Beoordeling: **Goed**

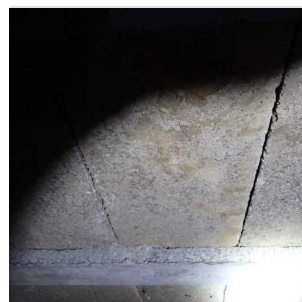
Vloeren (onderzijde) - Beton niet geïsoleerd

Voor zover visueel waarneembaar zijn er tijdens de keuring geen afwijkingen aan de vloer geconstateerd. Dit onderdeel / voorziening verkeert in goede conditie en kan functioneren. De geïnspecteerde vloer, rondom het (inspectie)luik, verkeren in een voldoende conditie.

Beoordeling: **Goed**

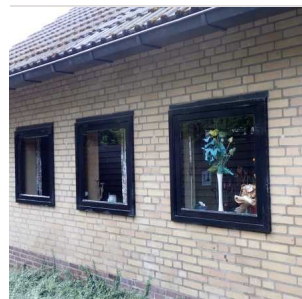
Voor zover visueel waarneembaar zijn er tijdens de keuring geen afwijkingen aan het metselwerk geconstateerd. Dit onderdeel / voorziening verkeert in goede conditie en kan functioneren.

Beoordeling: **Goed**

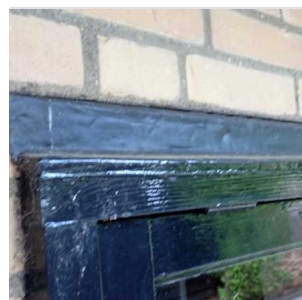
Voor zover visueel waarneembaar zijn er tijdens de keuring geen afwijkingen aan dit constructieve onderdeel geconstateerd. Dit element verkeert in goede conditie kan functioneren.

Beoordeling: **Goed**

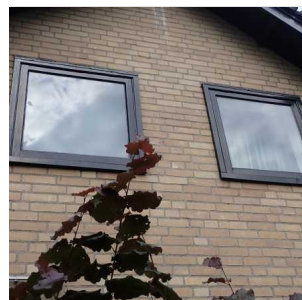
Conditie rollagen & lateien

Voor zover visueel waarneembaar zijn er tijdens de keuring geen afwijkingen aan dit constructieve onderdeel geconstateerd. Dit element verkeert in goede conditie kan functioneren.

Beoordeling: **Goed**

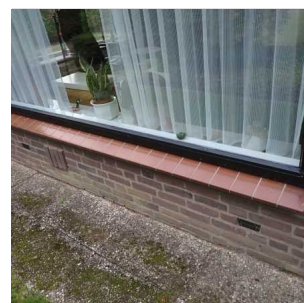
Raamdorpelstenen

Voor zover visueel waarneembaar zijn er tijdens de inspectie geen afwijkingen aan de waterkerende voorziening geconstateerd. Dit onderdeel / voorziening verkeert in goede conditie en kan functioneren.

Beoordeling: **Goed**

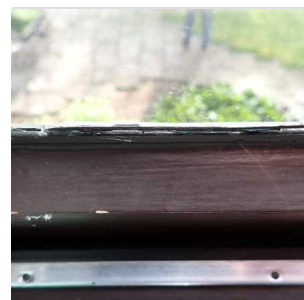
De aanwezige beglazing is gecontroleerd op lekkage en breuk, dit is niet opgemerkt. De beglazing verkeert in een goede conditie, er zijn geen gebreken opgemerkt. Het geheel kan functioneren.

Beoordeling: **Goed**

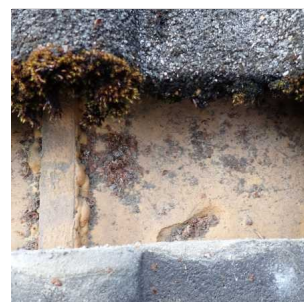
Het dakbeschoot van het hoofddak verkeert in een toereikende conditie. Er zijn geen gebreken aan dit deel van het dak opgemerkt. Het dakbeschoot is (voorzover dit waarneembaar was) deels en zeer plaatselijk geïnspecteerd. Het is in de meeste gevallen, i.v.m de afwerkingen onmogelijk om het hele dakvlak te inspecteren.

Beoordeling: **Goed**

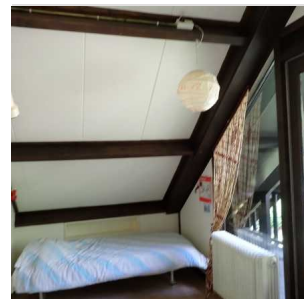
Dak hoofdgebouw - Dakconstructie

De dakconstructie is geïnspecteerd. Dit betreft een visuele inspectie. De constructie verkeert in een voldoende conditie. Er zijn, voor zover de inspectie aan dit element is uitgevoerd, geen zichtbare gebreken opgemerkt. Het is vanzelf onmogelijk om het hele dakvlak te inspecteren.

Beoordeling: **Goed**

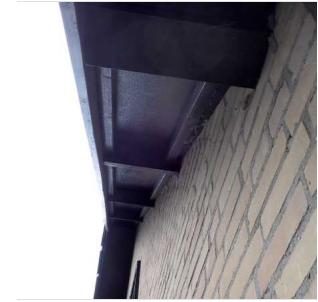
Overstek / boeiboorden

Er zijn geen gebreken aan de overstekken/ boeiboorden aangetroffen. Het geheel verkeert in voldoende conditie en kan functioneren. Uiteraard dient er wel regulier onderhoud te worden uitgevoerd. Dit onderhoud is afhankelijk van de huidige conditie, het materiaal en de kleur.

Beoordeling: **Goed**

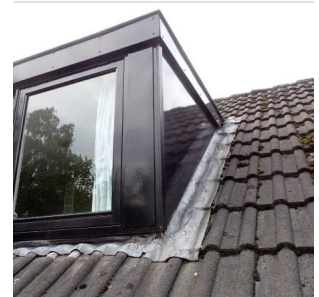
Er zijn geen gebreken aan de zijwangen van de dakkapel aangetroffen. Deze voorziening is in verband met de hoogte beperkt en alleen visueel (met hulpmiddelen) geïnspecteerd.

Beoordeling: **Goed**

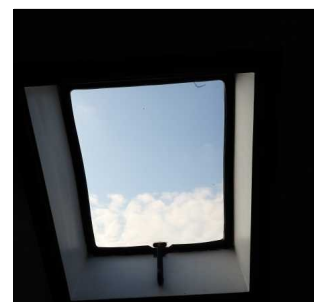
Dakopening - Kunststof raampje

Voor zover visueel waarneembaar zijn er tijdens de keuring geen afwijkingen aan deze dakopening en/of onderdelen geconstateerd. Dit onderdeel en de voorzieningen verkeren in goede conditie en kan voldoende functioneren.

Beoordeling: **Goed**

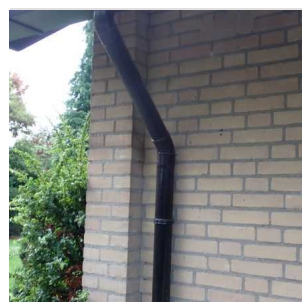
Voor zover visueel waarneembaar zijn er tijdens de keuring geen afwijkingen aan dit onderdeel geconstateerd. De hemelwaterafvoeren verkeren in een goede / voldoende conditie. De bevestigingen en de afwatering is voldoende. Het geheel kan functioneren als bedoeld.

Beoordeling: **Goed**

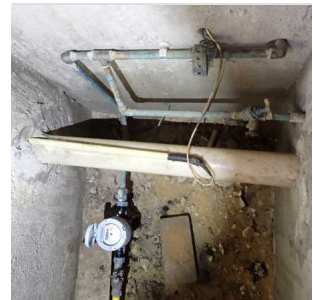
Beoordeling: **Onvoldoende**

direct (3 - 12 mnd): € 120

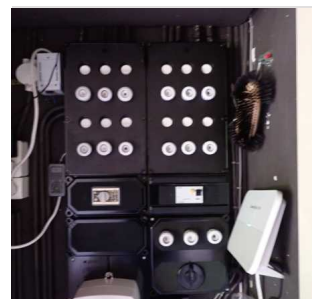
Elektra - Groepenkast

Beoordeling: **Voldoende**

1 - 5 jaar: € 1.200

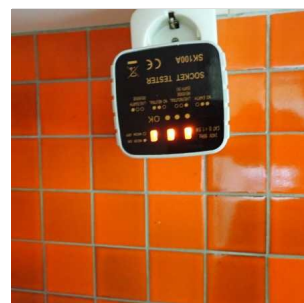
Elektra - Randaarding

Voor zover visueel waarneembaar zijn er tijdens de keuring geen afwijkingen aan de randaarding geconstateerd.

Beoordeling: **Goed**

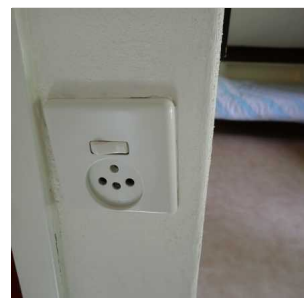
Elektra - Systeem

Voor zover visueel waarneembaar zijn er tijdens de keuring geen afwijkingen aan het systeem geconstateerd. De wandcontactdozen en het schakelmateriaal verkeren in een goede conditie.

Beoordeling: **Goed**

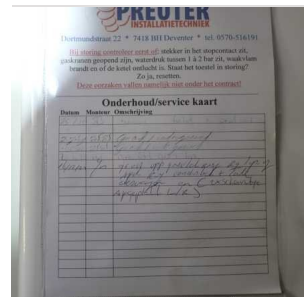
Er is voldoende onderhoud uitgevoerd. Deze CV ketel is aantoonbaar gekeurd, conform de Gasketelwet. Dit bevordert de technische levensduur van het systeem en heeft een positief effect op het energieverbruik. Periodiek dient onderhoud uitgevoerd te worden. De keuringssticker is aanwezig.

Beoordeling: **Goed**

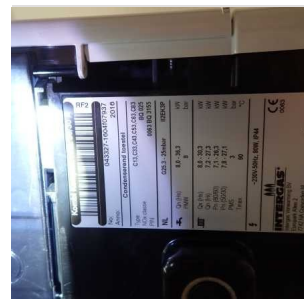
De warmteopwekker is ca. 9 jaar en heeft zijn technische levensduur (van ca. 15 jaar) nog niet bereikt. Deze kan met regulier onderhoud nog wel even mee.

Beoordeling: **Goed**

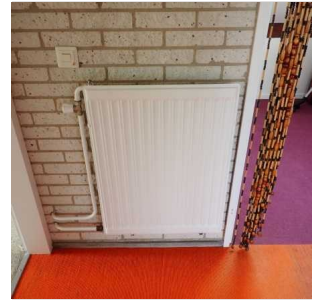
Verwarmingssysteem - Radiatoren

Voor zover visueel waarneembaar zijn er tijdens de keuring geen afwijkingen aan het systeem geconstateerd. Dit onderdeel / voorziening verkeert in goede conditie en kan functioneren.

Beoordeling: **Goed**

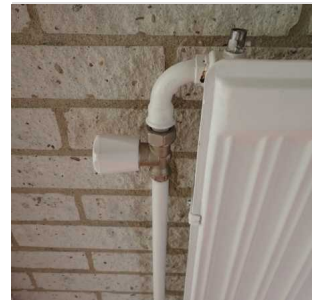
Afsluiters

De afsluiters verkeren, voor zover deze zijn geïnspecteerd, in een voldoende conditie. Geen bijzonderheden aangetroffen.

Beoordeling: **Goed**

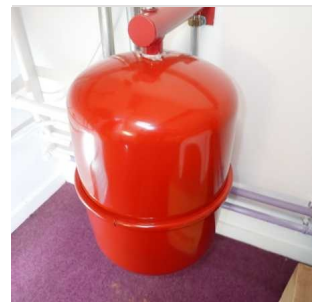
Verwarmingssysteem - Expansievat

Voor zover visueel waarneembaar zijn er tijdens de keuring geen afwijkingen aan het expansievat geconstateerd. Dit onderdeel / voorziening verkeert in goede conditie en kan functioneren.

Beoordeling: **Goed**

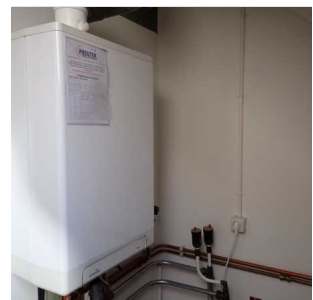
Verwarmingssysteem - Leidingwerk

Voor zover visueel waarneembaar zijn er tijdens de keuring geen afwijkingen aan het leidingwerk geconstateerd. Dit onderdeel verkeert in goede conditie en kan functioneren. Het leidingwerk is voldoende gebeugeld. Let op dat dit bij eventuele aanpassingen van het systeem ook zo blijft.

Beoordeling: **Goed**

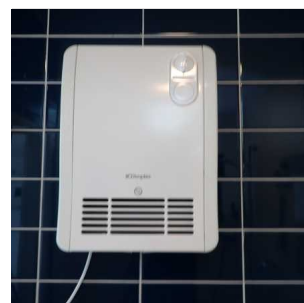
Elektrische verwarming

Voor zover visueel waarneembaar zijn er tijdens de keuring geen afwijkingen aan deze verwarming geconstateerd. Dit onderdeel / voorziening verkeert in goede conditie en kan functioneren.

Beoordeling: **Goed**

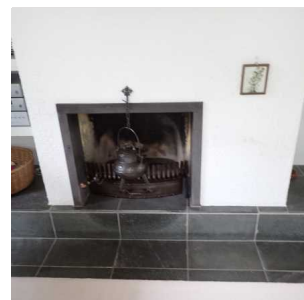
Openhaard / houtkachel

Voor zover visueel waarneembaar zijn er tijdens de keuring geen afwijkingen aan de openhaard / houtkachel geconstateerd. Dit onderdeel / voorziening verkeert in goede conditie en kan functioneren.

Beoordeling: **Goed**

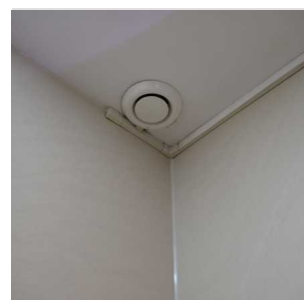
Binnenmilieu - Elektrische ventilator

De elektrische ventilatoren zijn op hun functioneren gecontroleerd en niet op hun afzuig- of inblaascapaciteit. Deze apparaten functioneren voldoende. Er zijn geen gebreken waargenomen. Voor zover waarneembaar en hoorbaar verkeren ook de lagers e.d. nog in een goede conditie. Er is geen direct geluidsoverlast.

Beoordeling: **Goed**

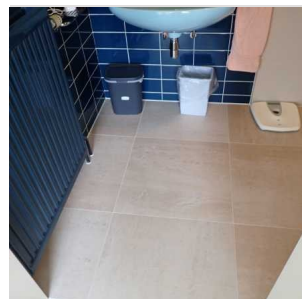
Badkamer - Geen gebreken geconstateerd

De badkamer en de aanwezige voorzieningen zijn visueel gecontroleerd op gebreken. De badkamer verkeert in een goede conditie, en kan behoudens het reguliere onderhoud aan de waterkerende afdichtingen goed functioneren.

Beoordeling: **Goed**

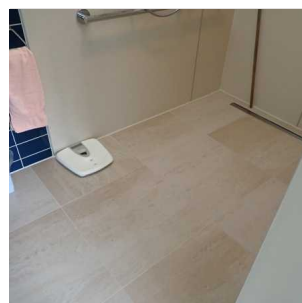
Begane grond

De afwerking van de vloer verkeert in een voldoende conditie. Er zijn geen bijzonderheden aangetroffen. De afwerking lijkt voldoende te kunnen functioneren en is voldoende waterdicht.

Beoordeling: **Goed**

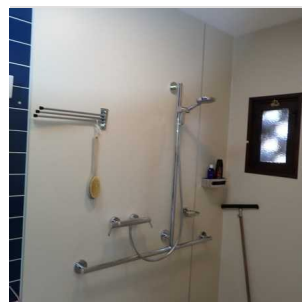
Begane grond

De afwerking van de wand verkeert in een voldoende conditie. Er zijn geen bijzonderheden aangetroffen. De afwerking lijkt voldoende te kunnen functioneren en is voldoende waterdicht.

Beoordeling: **Goed**

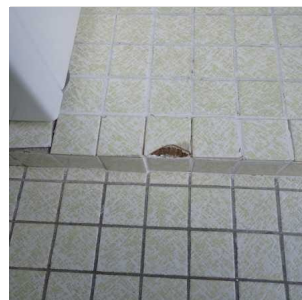
Badkamer - Vloer

Beoordeling: **Onvoldoende**

direct (3 - 12 mnd): € 125

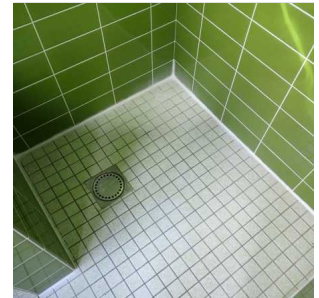
Badkamer - Kitafwerkingen

Het aanwezige kitwerk verkeert niet in een goede conditie. Deze situatie kan, afhankelijk van het gebruik, een lekkage veroorzaken. Onderhoud en herstel dient te worden uitgevoerd.

Beoordeling: **Onvoldoende**

direct (3 - 12 mnd): € 130

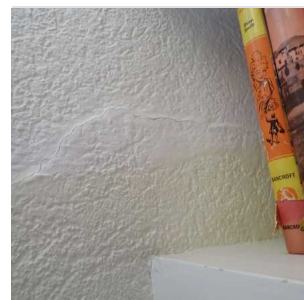
Interieur algemeen

Krimpscheuren

In de wanden is scheurvorming aanwezig. De vermoedelijke oorzaak hiervan is een natuurlijke werking en zetting van de materialen. Dit heeft dus geen constructieve betekenis. De gebreken aan de wand en de afwerking kunnen worden hersteld conform het bestaande werk.

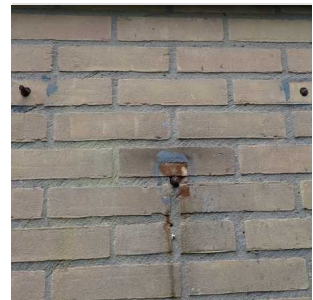
Bijgebouwen

Beoordeling: **Onvoldoende**

direct (3 - 12 mnd): € 65

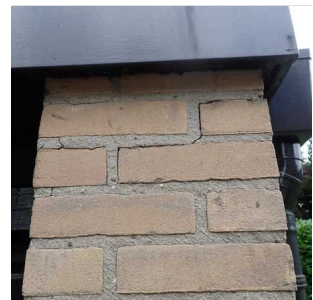
Bijgebouw -

Scheurvorming

Deze schade/scheurvorming is beperkt van aard en vormt geen constructief risico. De scheuren kunnen het gevolg zijn van natuurlijke werking van materialen of lichte zettingen van het gebouw. Hoewel herstel constructief gezien niet noodzakelijk is, kan er – indien gewenst – wel worden gekozen voor een esthetisch herstel om het aanzicht te verbeteren.

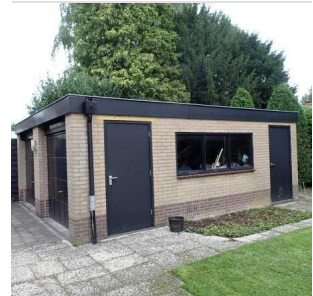
Gevelopeningen - Schilderwerk

Het schilderwerk behoeft aandacht. Professioneel onderhoud dient te worden uitgevoerd. Met name de gevoelige delen, zoals liggende delen en verbindingen, extra behandelen. Voor zover noodzakelijk inspectie en herstel van gebreken uitvoeren aan zwakke plekken.

Beoordeling: **Voldoende**

1 - 5 jaar: € 760

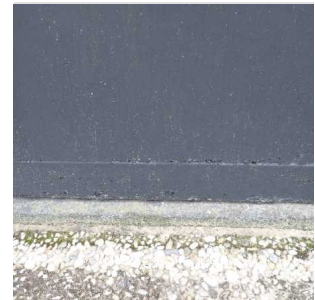
Bijgebouw - Hout (kozijn)

Eerder houtrotherstel

Er is geconstateerd dat er een houtrotvuller is gebruikt of houtrotreparatie(s) zijn uitgevoerd. Het niet zichtbare hout is hierdoor mogelijk aangetast door houtrot. Op lange termijn (> 5 jaar) rekening houden met vervangen. Tot vervanging rekening houden met hogere onderhoudskosten. Voor het vervangen van onderdelen zijn geen kosten begroot.

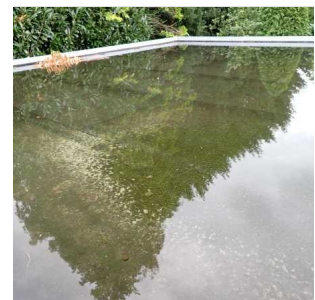
Daken - Dakbedekking

Het afschot van het platte dak is onvoldoende; het is belangrijk om het afschot te verbeteren met isolatiemateriaal zodra de dakbedekking wordt vervangen, zodat water efficiënt wordt afgevoerd. Indien nodig kan extra afvoer, zoals regenpijpen, worden toegevoegd om stagnatie te voorkomen. Deze maatregelen verbeteren zowel de waterafvoer als de levensduur van het dak.

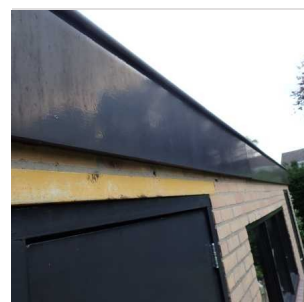
Overstek / boeiborden

Het schilderwerk heeft aandacht. Professioneel onderhoud dient te worden uitgevoerd. Met name de gevoelige delen, zoals liggende delen en verbindingen, extra behandelen. Voor zover noodzakelijk inspectie en herstel van gebreken uitvoeren aan zwakke plekken.

Beoordeling: **Voldoende**

1 - 5 jaar: € 380
